ebr - meddelande

EBR:s Materielgrupp vidarebefordrar viktig information från Nexans Sweden AB

Kabeltillverkaren Nexans vill via elnätbranschens informationskanal EBR-meddelande informera om kvalitetsproblem kopplat till kablar för 12 och 24 kV.

Information till branschens intressenter.

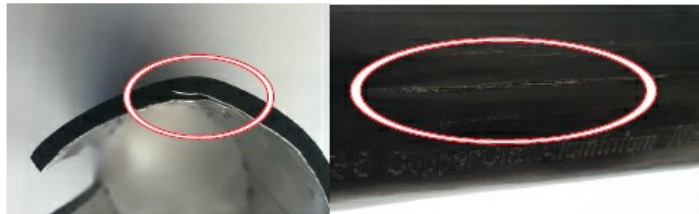
Vid några tillfällen under tillverkning av manteln på AXCLIGHT TT 3x240 mm², (samt 2 st trummor 3x150, 12 kV) har det uppstått problem med vikning och / eller limning av aluminiumfolien, detta har resulterat i att aluminiumfolien har penetrerat in i manteln.

Att felet inte upptäckts av vår testutrustning under produktionsprocessen, beror på att manteln över felstället varit tillräckligt tjockt för att klara den provspänning som manteln testas med. Först efter det att kabeln lindats på och av från trumman, då manteln stressas mekaniskt har ett hål till aluminiumfolien uppstått i manteln. Detta har sedan upptäckts vid mantelprovning efter förläggning.

Al-folien har penetrerat in i manteln

Mantelfel efter felsökning

Ett eventuellt fel på manteln upptäcks vid mantelprovning efter förläggning. Reparationen utförs genom att mantelfelet täcks med en oarmerad omvikningshylsa för mantelreparationer typ CRSM, (utan aluminiumfolie).

Mantelreparation med omvikningshylsa värmekrymp
